Certificado de Acessibilidade - ICVM

relatório da avaliação das condições de acessibilidade

identificação do cliente	Centro Cultural Vila Flor
nome e descrição da atividade principal (a certificar)	Sala de Exposições e Auditórios.
outras atividades relevantes /complementares	Restaurante, Bar, Sala Internet, Parque de estacionamento Público
data da visita	31 de agosto de 2012

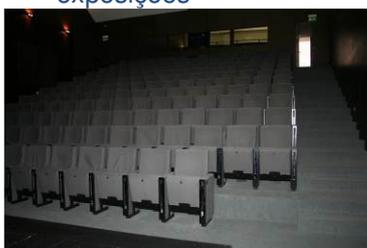
7. Sala exposições

Sala de Exposições – Espaço amplo com dois pisos. O acesso ao piso inferior está condicionado por dois degraus, embora o de cima esteja acessível por elevador.

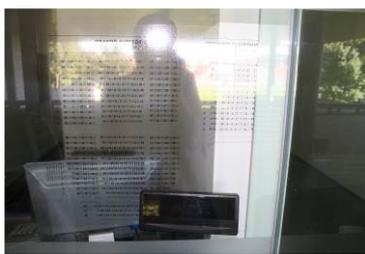
16. Bilheteira

Atendimento – as bilheteiras dos auditórios não estão rebaixadas e contêm um ressalto no piso que não favorece o seu uso. (estavam encerradas durante a vistoria, pelo que não foram apurados os procedimentos adotados regularmente, no atendimento de pessoas com mobilidade reduzida - PMR).

As bilheteiras e balcões de atendimento deverão ter uma área (de 80 cm extensão) com rebaixamento até pelo menos, 0,90 m – na Receção, Bengaleiro, Bilheteira da sala de exposições (do Palácio) e no Bar. Será conveniente oferecer alternativa mais confortável com cerca de 70cm sob tampo - em alguns lugares, às mesas do restaurante e Bar. (Fotos 12*/16*/18*/19*)
