Certificado de Acessibilidade - ICVM

relatório da avaliação das condições de acessibilidade

identificação do cliente	Biblioteca Municipal D. Miguel da Silva
<i>nome e descrição da atividade principal (a certificar)</i>	Salas de leitura e multimédia
<i>outras atividades relevantes /complementares</i>	
<i>data da visita</i>	24 de janeiro de 2017

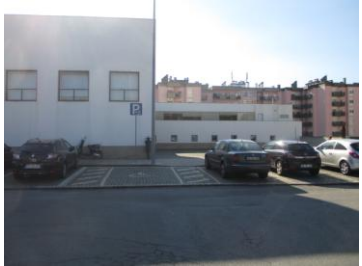
Os dois estacionamentos destinados a pessoas com mobilidade reduzida, situam-se na área de estacionamento frontal, e possuem dimensões e área de saída regulamentares.

<p>1- Lugares de Estacionamento para Pessoas com Mobilidade Reduzida (PMR)</p>	<p>2- Área de Saída no Estacionamento para PMR</p>	<p>3- Pavimento irregular no acesso exterior à Biblioteca</p>

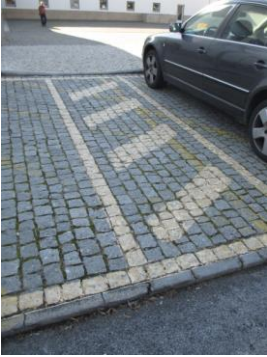
A partir dos referidos lugares de estacionamento o percurso até à porta principal é assegurado por uma área pedonal ampla, com ligeira inclinação e pavimento em paralelo, que causa alguma trepidação no percurso.

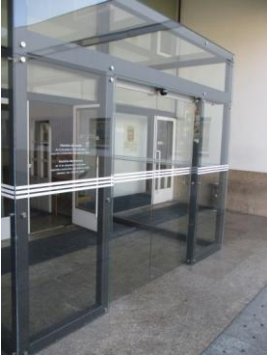
A entrada do edifício tem pavimento nivelado, e duas portas até ao interior. A primeira é automática, a segunda é de duas folhas com mola relativamente rígida, sendo que ambas possuem dimensões regulamentares.

<p>4- Porta Automática na Entrada Principal</p>	<p>5- Porta de 2 folhas na Entrada Principal</p>	<p>6- Antenas de Alarme na Entrada/Saída da Biblioteca</p>

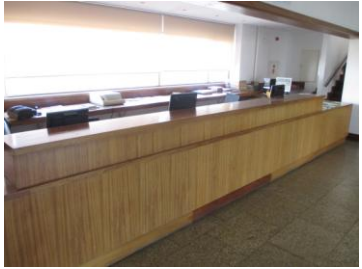
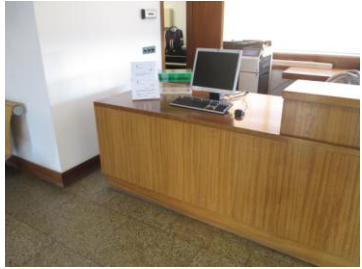
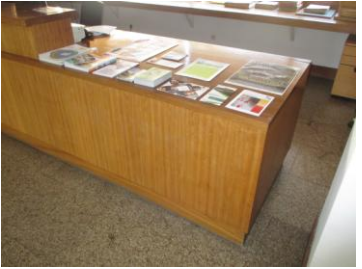
Ao fundo do átrio existe o balcão de atendimento. A sua dimensão é regulamentar, existindo um área rebaixada, não vazada. O interior do balcão é vazado e possui altura confortável para ser utilizado por cadeira de rodas.

<p>7- Balcão de Atendimento</p>	<p>8- Área rebaixada do Balcão de Atendimento</p>	<p>9- Área rebaixada do Balcão de Atendimento</p>

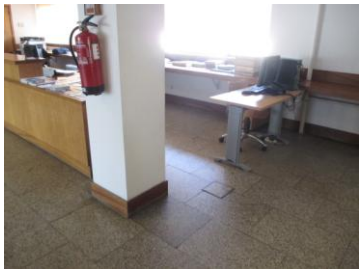
<p>10 – Acesso ao interior do Balcão de Atendimento</p>	<p>11- Átrio de entrada da Biblioteca</p>	<p>12- Acesso ao Elevador</p>

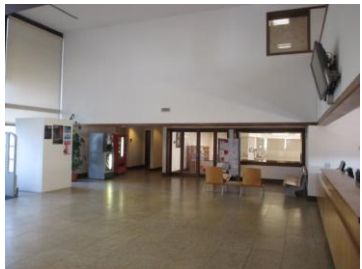
Após as portas de entrada o visitante acede a um átrio iluminado com pavimento confortável e regular. Este tem de pé-direito duplo de onde se avistam as várias áreas de leitura: duas no mesmo piso e outras no piso superior, voltadas para um varandim.

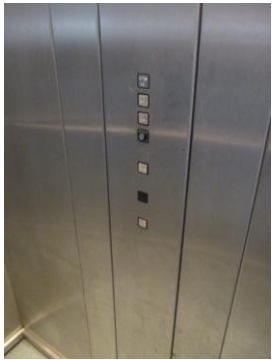
O acesso às áreas funcionais é garantido por corredores amplos, com pavimento regular e seguro. A sinalética encontra-se a 1,50m do solo, devendo ser recolocada a altura que permita a leitura direta por todos. O elevador de serviço permite a entrada de pessoas em cadeira de rodas. Existe braille nos botões de comando do elevador, porém não se verifica a presença de avisos sonoros nos momentos de abertura e fecho de portas.

<p>13- Painel de Controlo em Braille, Elevador</p>	<p>14- Interior Elevador</p>	<p>15- Porta de entrada, WC adaptado</p>

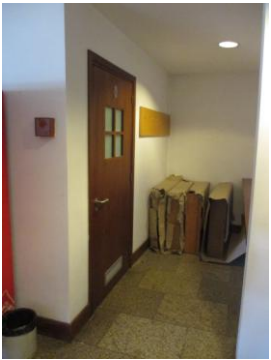
No Piso 0 existe um WC adaptado. A porta possui puxador de alavanca a 1m do solo. Existem 3 betoneiras de alarme, porém não se verifica a presença de cabo periférico. O lavatório e o espelho reclinável, a papelreira e o líquido de lavagem de mãos encontram-se situados a altura adequada.

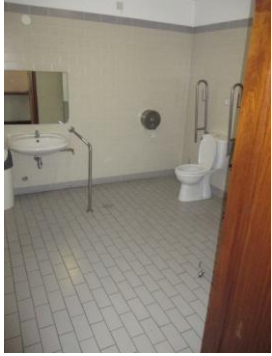
<p>16 – Interior WC adaptado</p>	<p>17 – Sanita com barras de apoio, WC adaptado</p>	<p>18 – Papeleira de Pé, WC adaptado</p>

- Implementar pavimento mais confortável no acesso exterior à Biblioteca;
- A sinalética no interior do edifício deverá estar a uma altura mais adequada à leitura de Todos;
- A Sala Dr. Nunes de Carvalho deverá garantir corredores de passagem sempre amplos;
- No WC deverá ser aplicado um cabo periférico de alarme, alterar a papeleira de pé por um sistema eficaz para o efeito, e reposicionar a sanita de forma a permitir a aproximação lateral pela direita;

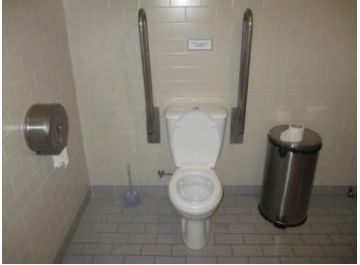
A sanita possui barras de apoio, porém, devido à falta de espaço, não é possível a aproximação lateral pela direita.

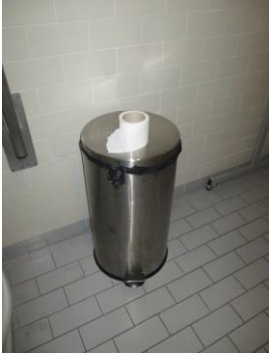
O caixote do lixo, situado ao lado da sanita, possui alavanca de pé. Deverá ser substituído por um sistema mais eficiente para, nomeadamente, pessoas em cadeira de rodas.

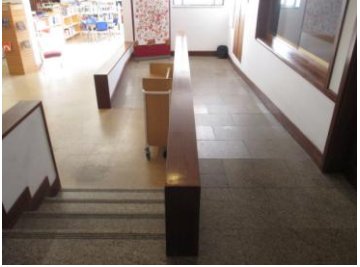
Situada no Piso 0, esta sala possui porta de entrada de duas folhas, sendo que, para permitir entrada de cadeira de rodas, ambas as devem estar disponíveis. Para alcançar a área de leitura, existe uma rampa com inclinações regulamentares. A circulação é contínua em espaços amplos e pavimento confortável. As mesas disponíveis são vazadas e têm altura adequada. O acesso aos lavatórios e área de brincar desta sala é assegurado apenas por escadas e, o bengaleiro está situado a altura elevada.

<p>19 – Betoneira de Alarme, WC adaptado</p>	<p>20 – Rampa de Acesso da Sala das Crianças</p>	<p>21 – Sala das Crianças</p>

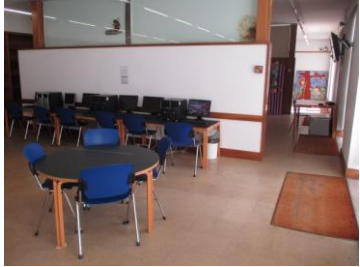
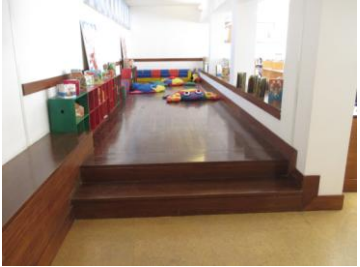
<p>22 – Sala das Crianças</p>	<p>23 – Zona de Brincar, Sala das Crianças</p>	<p>24 – Acesso ao Lavatório, Sala das Crianças</p>
