# Certificado de Acessibilidade - ICVM

relatório da avaliação das condições de acessibilidade

identificação do cliente	Biblioteca Municipal D. Miguel da Silva
nome e descrição da atividade principal (a certificar)	Salas de leitura e multimédia
outras atividades relevantes /complementares	
data da visita	3 de setembro de 2012

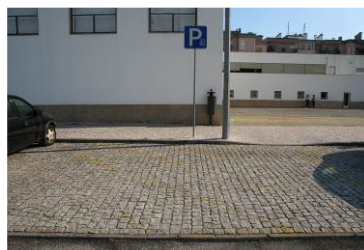
3. Estacionamento

A entrada está voltada para uma praça que permite acesso de nível desde o lugar de estacionamento reservado (e devidamente assinalado). Esta praça tem um pavimento um pouco irregular - do tipo calçada portuguesa - podendo melhorar com a criação de um "percurso acessível", mais confortável para quem se desloca em cadeira de rodas.

- A circulação pedonal (exterior) pode ser melhorada - proporcionando um piso mais regular no acesso principal, num percurso acessível. (foto 2\*)
- Deve ser prevista a correção da sinalização do pavimento, pintando o símbolo internacional de acessibilidade e a faixa lateral de acesso ao passeio (foto3\*)

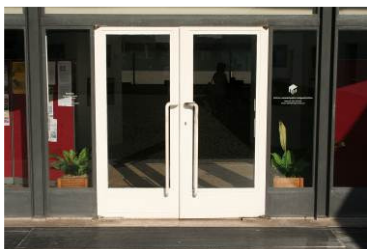
4. Porta de Entrada

A entrada para a Biblioteca faz-se de nível e por uma porta de abrir com duas folhas com dimensão suficiente. Esta conduz-nos para uma grande átrio iluminado, todo à mesma cota e com piso regular. Este tem de pé-direito duplo de onde se avistam as várias áreas de leitura: duas no mesmo piso e outras no piso superior, voltadas para um varandim.

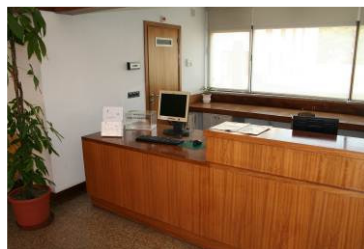
6. Balcão de atendimento

**Atendimento** - Neste átrio situa-se um grande balcão de atendimento, com uma área rebaixada (mas não reentrante).

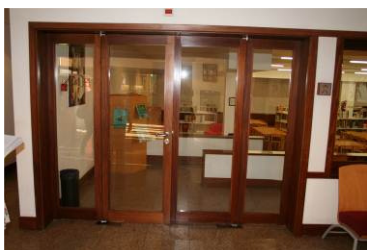
7. Porta sala infantil

**Sala de leitura infantil** - A porta tem duas folhas de abrir, sendo necessário abrir ambas para se obter a medida mínima necessária para entrar confortavelmente, uma cadeira de rodas. Estando a sala numa cota inferior, existe uma rampa para vencer esse desnível – de cerca de 72 cm.

- As portas de acesso às salas deverão ser alteradas (funcionamento / ferragens ou dimensão das suas folhas) de modo a facilitar o acesso autónomo a utilizadores de cadeira de rodas. (foto 7\*)

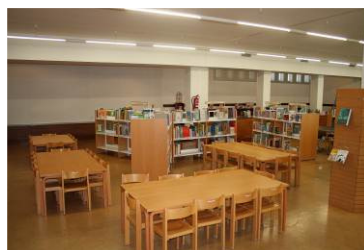
9. Sala de leitura infantil

A organização da sala permite circular com facilidade e o mobiliário é quase todo de dimensões reduzidas, próprias para crianças.

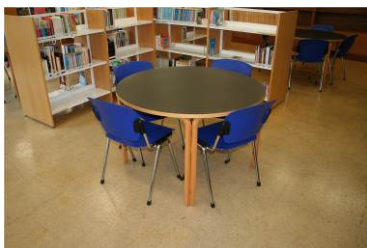
10. Mesa sala leitura infantil

As exceções são algumas secretárias equipadas com computadores que poderão adequar-se melhor às dimensões das cadeiras de rodas comuns. As estantes têm algumas prateleiras acessíveis.

- Na sala de leitura infantil sugere-se uma reorganização de mobiliário que garanta pelo menos um posto de trabalho em secretária com min. de 68cm no sub tampo. (foto 10\*)

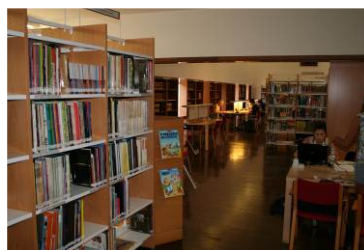
15. Sala de leitura

**Sala de leitura** - Situa-se no rés-do-chão e, tal como a anterior, esta sala tem uma porta de duas folhas que, para nela poder entrar uma cadeira de rodas, exige que se abram ambas (tirando os trincos do chão da folha que costuma estar encerrada). A área e organização interior permite a circulação e acesso às estantes e mesas de leitura. O apoio do atendimento permite colmatar alguma dificuldade no acesso a documentos em situação de mais difícil acesso.

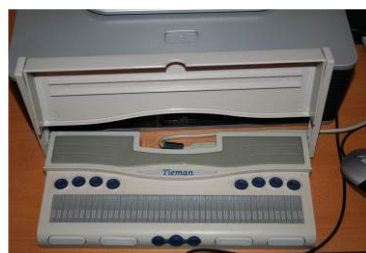
18. Sistema de leitura Braille Tieman

Existe neste piso um compartimento para leitura e impressão em Braille – serviço gratuito e comumente utilizado por utentes com deficiência visual.

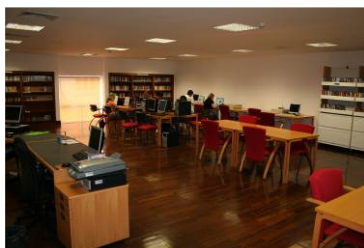
20. Sala multimédia

**Sala multimédia e de leitura em Braille** - Localizada no andar superior, tem acesso por elevador de dimensões adequadas e corredor bem dimensionado. A porta tem as mesmas características das já referidas e o interior não suscita outras observações.

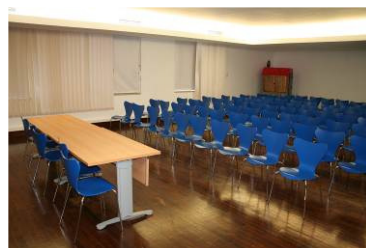
21. Sala polivalente

**Sala multiusos** - Com acessos adequados e grande área, organizada com cadeiras amovíveis. Tem um palco um pouco elevado mas sem rampa de acesso
